# 渇水期施工、急曲線トラス橋の精度確保を目的とした 橋りょう上下部工の施工

— おおさか東線 神崎川橋りょう —

Superstructure Work and Substructure Work on the Steep Curve Truss Bridge during Dry Season to Ensure Accuracy  
- Osaka Higashi Line Kanzaki River Bridge -

神崎川橋りょうは、上部工：3径間連続鋼製トラス桁、下部工：井筒鋼管基礎橋脚2基、逆T式橋脚1基、逆T式橋台1基の橋梁である。下部工のうち2基は河川内に構築する橋脚で、渇水期施工が条件となり工期的に非常に厳しい状況であり、上部工は急曲線（R=280m）鋼製トラス橋で、施工精度を確保する上で難易度の高い工事であった。本報では、下部工の基礎施工において、台船使用による鋼管打設と陸上からの栈橋架設を同時に施工して、渇水期の躯体構築期間を確保した事例と、上部工桁架設において3次元測量、形状調整装置を利用した修正等、施工精度を確保するためにに行った日常管理の手段を紹介する。

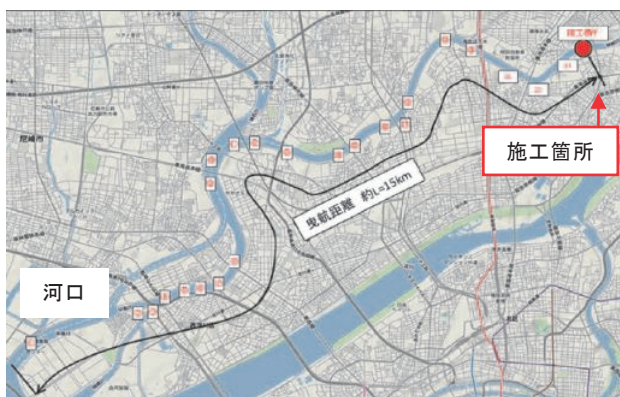
図-4 使用船舶・資機材搬入時のルート調査位置

使用船舶・資機材搬入のための曳航ルートには、全部で 23 箇所橋梁が存在し、その全ての橋梁において桁下有効高さ、橋脚間内幅の調査を行った（図-4、表-4）。

調査結果として、桁下高さの最少が神崎大橋、橋脚間内幅の最少が阪急神崎川橋梁で W=8.5m であることが判明した。

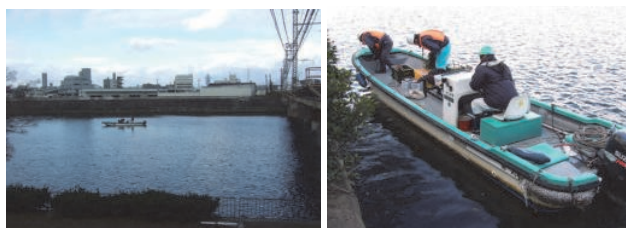
写真-1 水深調査状況

台船を利用して鋼管井筒を打設するためには、最少水深は H=1.8m が必要である。作業域は潮位の影響もある地点であることから、GPS を搭載した測量船によりリアルタイムに位置を確認し、一素子音響測深器にて水深を測定した（写真-1）。

5m メッシュでの水深測量を実施した結果、台船を使用した鋼管井筒の施工は可能であることが判明した。

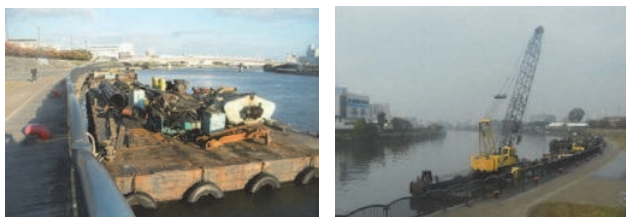
写真-2 台船係留・クレーン組立状況

仮係留地を選定し、クレーン搭載台船・分割台船を曳航し係留した後、クレーンを組立、スパッド台船に乗せ替える計画を立てた（写真-2）。

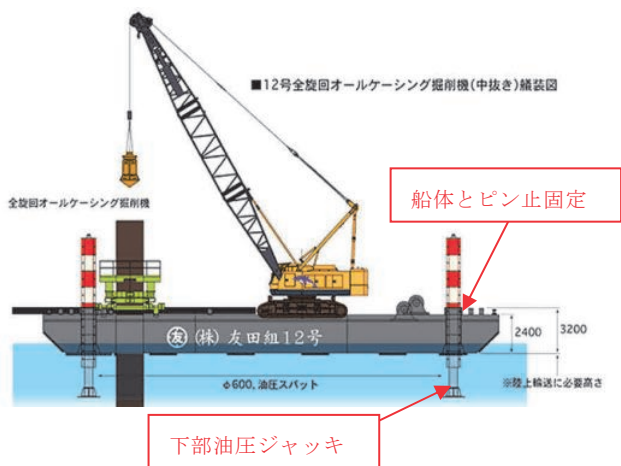
図-7 スパッド台船姿図

鋼管井筒精度を確保するため、杭打ち機搭載台船はスパッド台船とした（図-7）。

※) スパッド台船とは台船の四隅に支柱を内蔵し、油圧方式で川底まで支柱を突き当て台船を固定する方式の台船である。

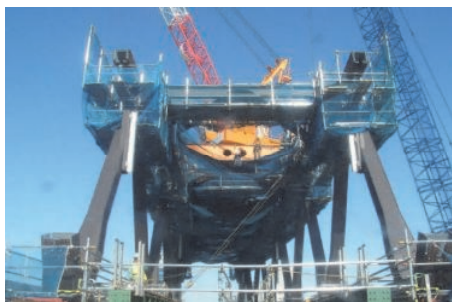
写真-3 ねじれ修正状況

- ① 下弦材・斜材・上弦材を仮ボルトで設置後、3次元測量で先端の桁位置を計測し誤差を修正した後本締めを行う。
- ② トラベラークレーン移動ごとに架設完了部全ての格点を測量し上げ越し管理値の差異を確認する。

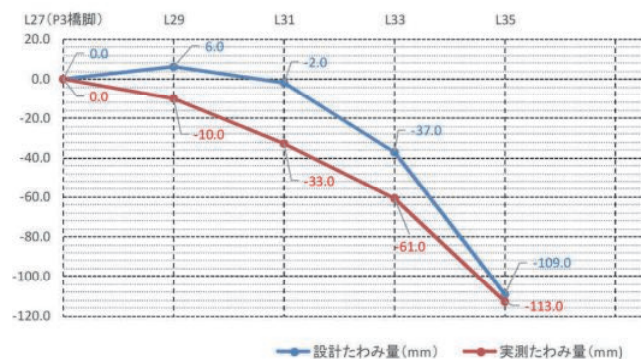
図-11 P3-A1 間主桁たわみ

P3~A1 橋台間では、A1 橋台到達時で主桁先端たわみは113mmで計算結果より4mm程度大きく出た。P3 橋脚、A1 橋台間の格点においても支間中央で最大31mm 計算値と差異が出た（表-7、図-11）。

測定日	7月28日	8月6日	8月22日	8月28日	9月11日
測定点	L27(P3橋脚)	L29	L31	L33	L35
設計たわみ量(mm)	0.0	6.0	-2.0	-37.0	-109.0
実測たわみ量(mm)	0.0	-10.0	-33.0	-61.0	-113.0
差(mm)	0.0	-16.0	-31.0	-24.0	-4.0

A1 橋台到達後、仮受け架台にジャッキをセットし、P1 橋脚~A1 橋台の各支点で平面位置修正、高さ調整を行い、正規の位置・誤差の修正を行った。
